# Az esztergomi Bazilika boltívrendszerének megerősítése

A Brutt Saver koracél spirálrendszerrel stabilizálták a kiemelt műemléki szerkezetet

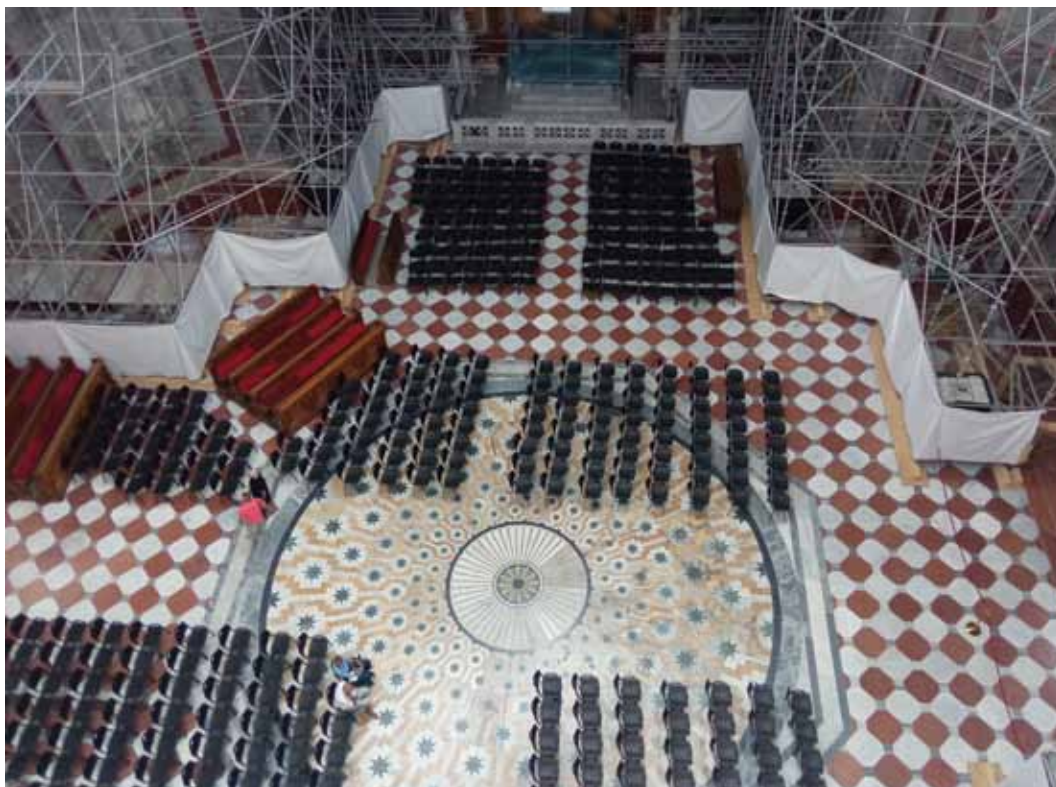
1. ábra. A munkák ideje alatt a Bazilika biztonságos látogathatóságát is biztosítani kellett a kivitelezőknek

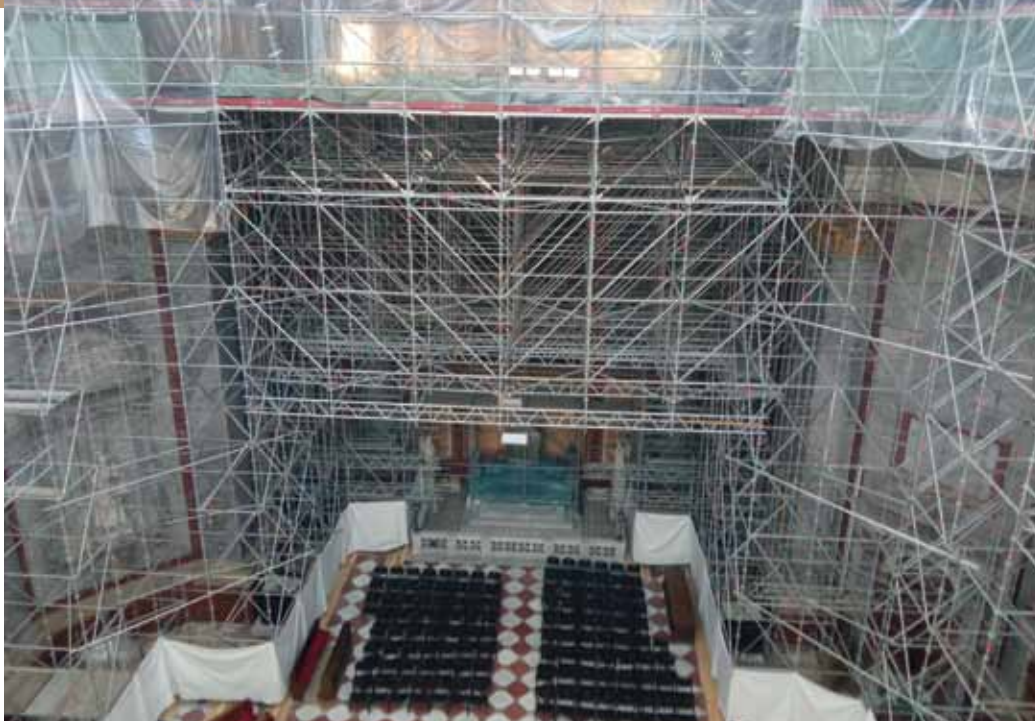
2. ábra. A 21 méteres magasság miatt a felmérés és a munkavégzés is csak egyedi, összetett állványrendszer megépítése után vált lehetővé

A jellemző repedések a hevederívek belső íveinek környezetében jelentek meg. A vakolat eltávolítása után a teherhordó szerkezetben, a téglában és a habarcsban is megfigyelhetők voltak, minden boltívnel ugyanott, két pozícióban, körülbelül 21 m-es magasságban. A 21 méteres magasság miatt a felmérés és a munkavégzés is csak egyedi, összetett állványrendszer megépítése után vált lehetővé. A munkák ideje alatt – nem számítva az állvány építést, bontását – a Bazilika biztonságos látogathatóságát is biztosítani kellett a kivitelezőnek. Két fotóval is szeretném érzékeltetni a méreteket (1. és 2. ábra).

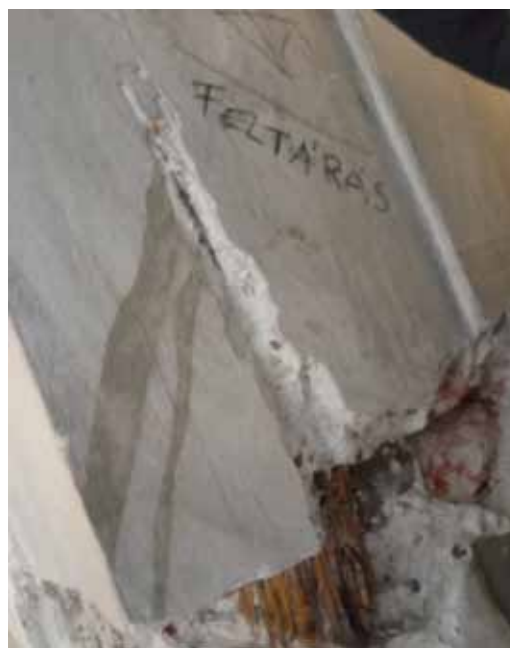
3. ábra. Egy régi beavatkozás nyoma a feltárásban

A helyszínen készült munkaközi fotók szemléltetik az elvégzett Brutt Saver beépítések részfolyamatát. Az első fotón (3. ábra) a feltárásban egy régi beavatkozás nyoma látható.

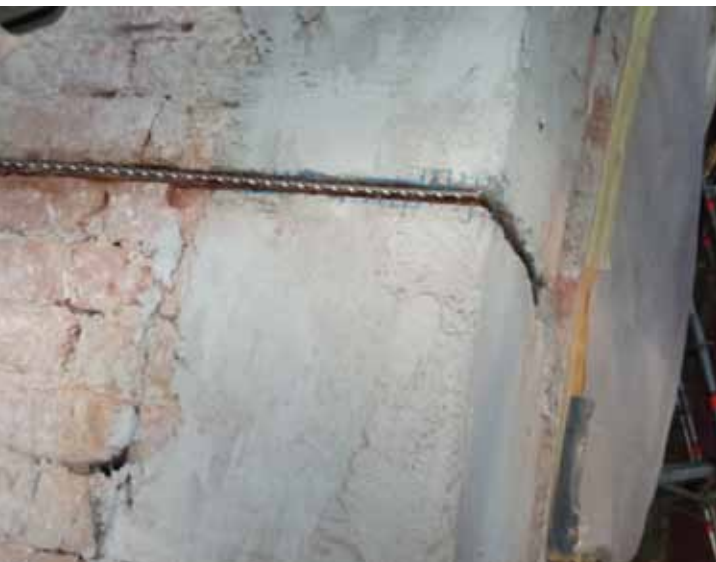
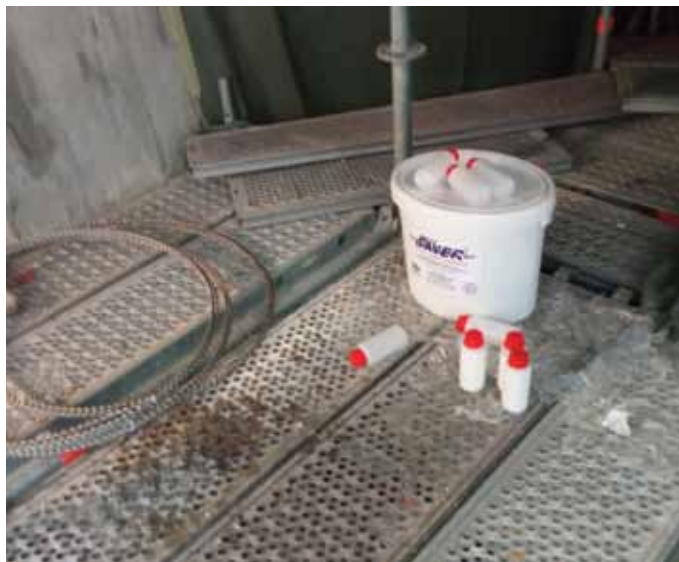
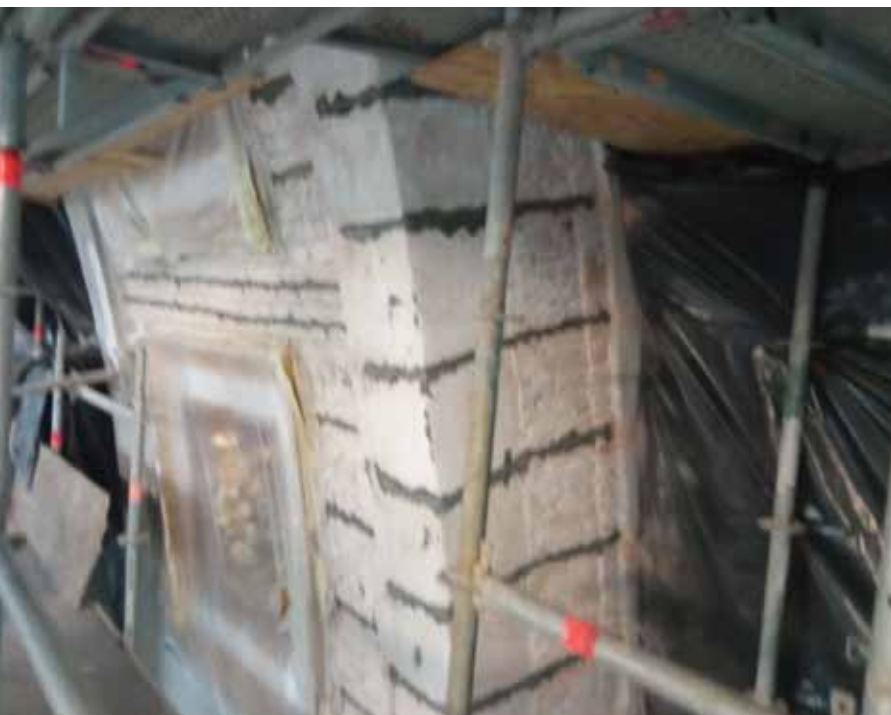
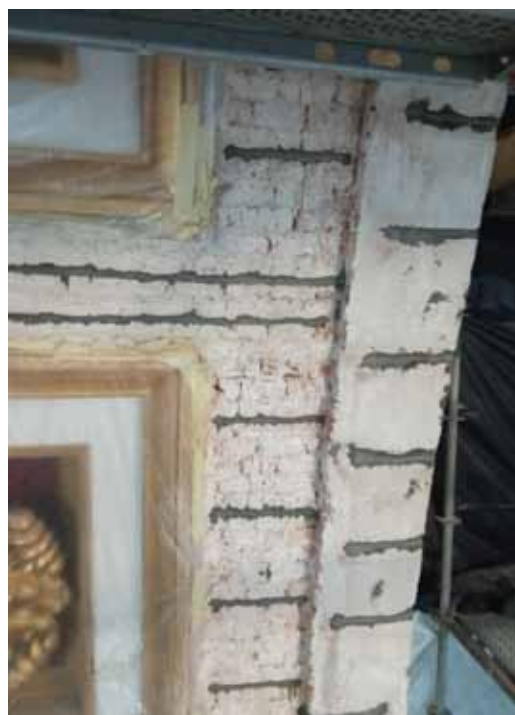
4-7. ábra. Munkaközi fotók az elvégzett Brutt Saver beépítések részfolyamatáról

zók a repedésekre merőleges Brutt Saver falvarrást írtak elő, felületi hálózással. Meghatározták a horonyba ragasztott Brutt Saver spirálok minimális távolságát szintenként, a lehorgonyzó furatok átmérőjét, enyhén lejtő pozícióját, összegezve a kivitelezés technológiai előírásait.
