■ Megerősítés vagy stabilizálás?

Az esztergomi bazilika hevederíveinek rehabilitációja

A TETRA-Plan a BME Építészmérnöki Kar Szilárdságtani és Tartószerkezeti Tanszék szakértőinek bevonásával 2025 elején megbízást kapott, hogy végezze el az esztergomi Nagyboldogasszony- és Szent Adalbert-főszékesegyház károsodott boltívrendszerének statikai vizsgálatát. Bemutatjuk a feltárt károsodásokat, a repedések kialakulásának okait, az alkalmazott számítási modelleket, valamint a végkövetkeztetéseket, amelyek mentén a szerkezet rehabilitációját az ősz folyamán elvégezték.

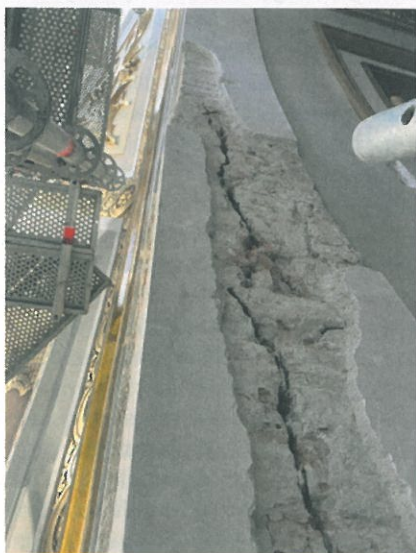
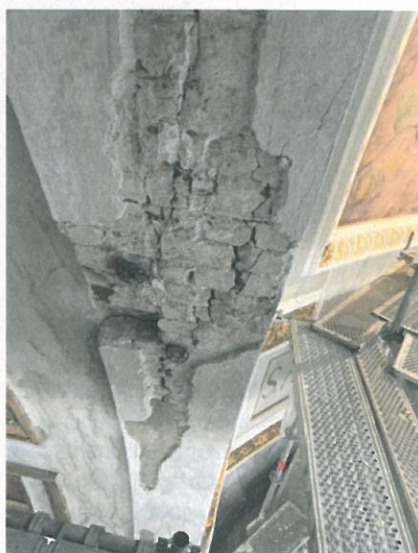
A feltárt kritikus repedések a bazilika padlószintjétől mért +20 m magasságban

dések minden egyes boltívnél megfigyelhető, léptékük és pozíciójuk azonosnak mondható. A hevederívek belső sarkainál, a saroktól mintegy 15 cm-re átmenő repedések figyelhetők meg, amelyek által határolt 15×15-ös keresztmetszetű téglarész a szerkezettől elvált. További ívrányú repe-

dések láthatók a saroktól 80-100 cm-re, amelyek szintén mély, a téglákat is érintő szerkezeti repedések. A repedések belső felületén vakolóhabarcs nyomai is látszóttak, így feltételezhető, hogy a hevederívek vakolatának készítésekor a repedések már legalább részben kialakultak.

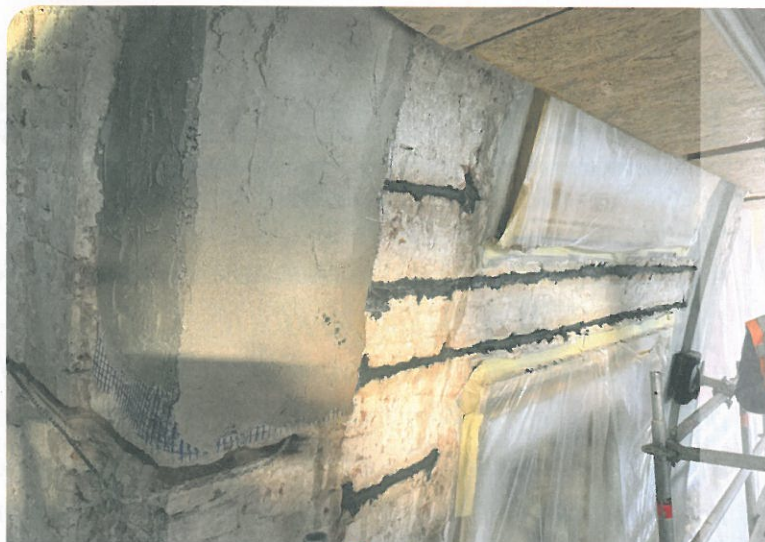
A stabilizálás kialakítása

A repedések jellegének megértését követően javasoltuk a károsodott részek stabilizálását. A számított keresztirányú húzóerő, valamint a nyomófeszültség alapján a téglá és habarcscs merevségkülönbségéből adódó húzás hatását falvarrással javasoltuk stabilizálni. A stabilizálást a sérült sarokrészeket átfogó vonalvezetéssel terveztük, a rozsdamentes pálcák lehorgonyzását ferde irányú furatokba való beragasztással biztosítottuk.

A beavatkozáshoz szükség volt a károsodott részeken a vakolat teljes eltávolítására és a kilazult részek megtámasztására. A vakolat eltávolítását követően a nagyobb repedéseket a falvarrás ragasztásához használt habarccsal feltöltötték, a károsodott részeket hálózással stabilizálták, hogy a falvarrás beépítéséhez szükséges hornyok kimarása során ne mozdulhassanak el a laza szerkezeti részek. A rozsdamentes $\varnothing 8$ acélspirálok 35 mm mély horonyba ke-

rültek, a lehorgonyzáshoz a lehajtott végeket $\varnothing 20$ mm-es furatba ragasztották, 50 cm mélységbe.
